Rénovation énergétique et patrimoniale de l'Institut de Botanique B22

Une opération de réemploi à grande échelle
Retour d'expériences et perspectives

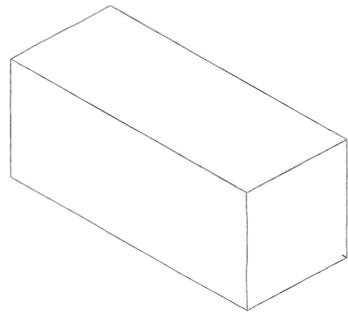
Le volume du bâtiment principal se présente, de prime abord, comme un grand monolithe de béton. Néanmoins, divers aspects rendent ambiguë cette lecture.

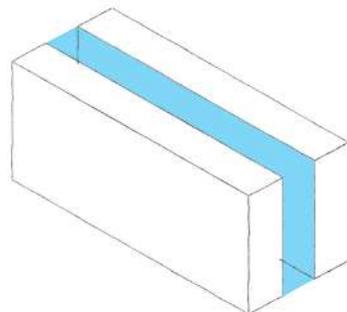
Le bâtiment oscille continuellement entre une volumétrie pure et une volumétrie constituée de deux blocs dont l'intervalle est technique.

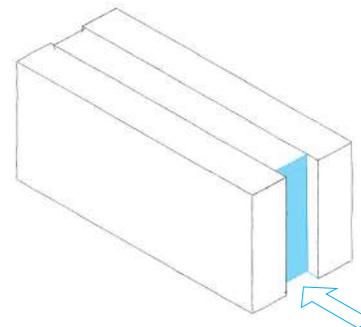
Cette division en deux blocs est rendue possible par un travail en retrait de l'intervalle technique et par le contraste entre sa forte transparence et l'opacité complète des pignons des deux blocs. A ce niveau, on note que la transparence centrale des pignons contraste également avec la fonction technique "opaque" de cet intervalle.

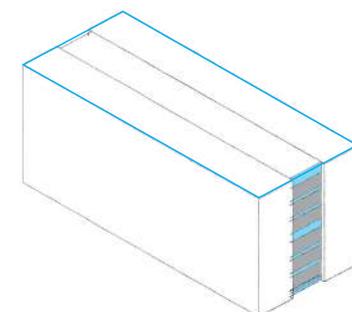
En opposition, le marquage clair de lignes horizontales en façades est/ouest par des traverses en béton dont le calepinage se retrouve sur les façades nord et sud, ainsi que la ligne d'acrotère à même niveau sur l'ensemble du bâtiment redonnent de la force à une lecture mono-volumétrique.

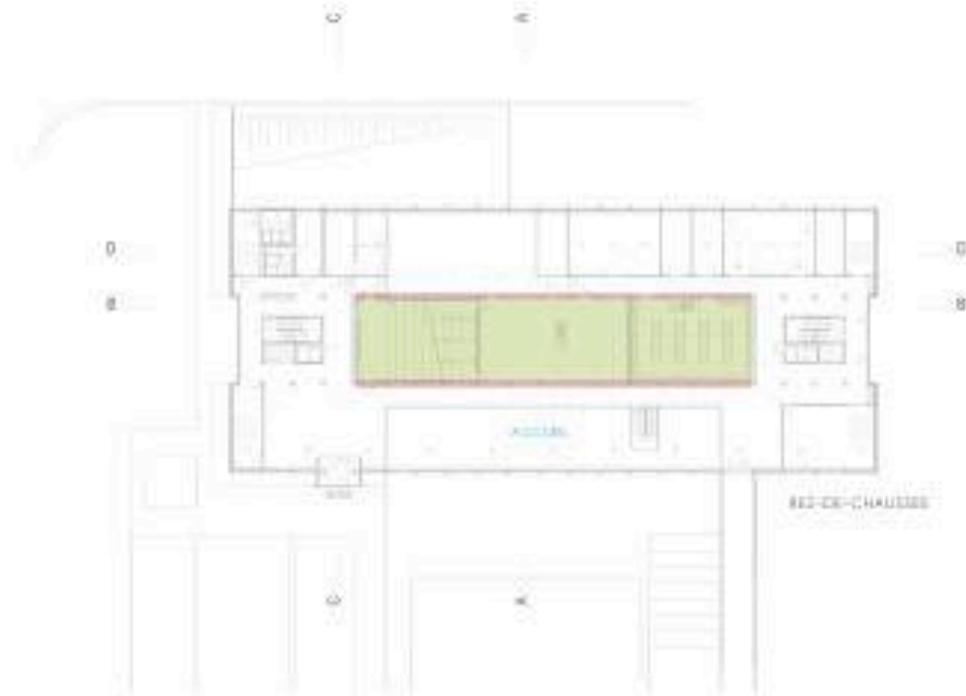
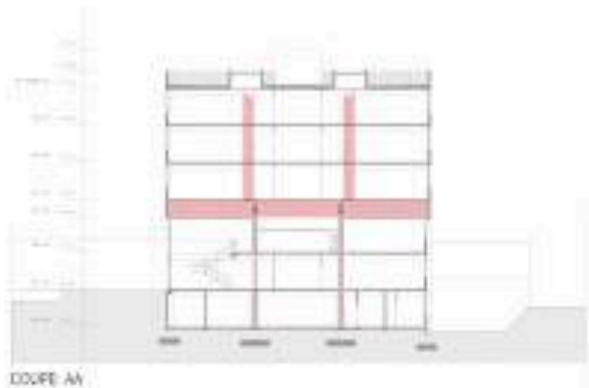
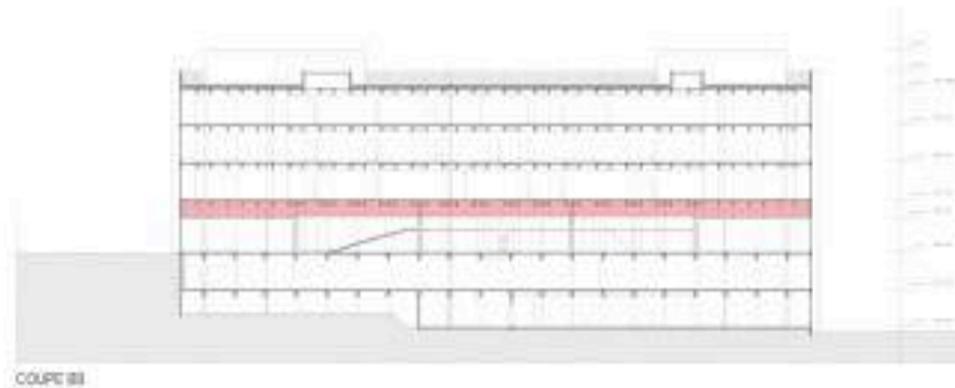
PLANS / FONCTIONS

“ Les diverses disciplines ont été groupées sur trois niveaux déterminant le volume de base. Les laboratoires pouvant être mis en commun ont été placés aux deux étages inférieurs. La distribution est celle habituelle à ce type de programme : les locaux de travail sont répartis par travées de 3,10m de largeur, les espaces servants, escaliers, sanitaires, locaux annexes, étant disposés de part et d'autre d'un double couloir central.”
En-dehors de l'espace d'accueil, intelligemment dissocié du cheminement d'entrée par la dénivellée, le bâtiment ne présente pas de singularités compositionnelles.

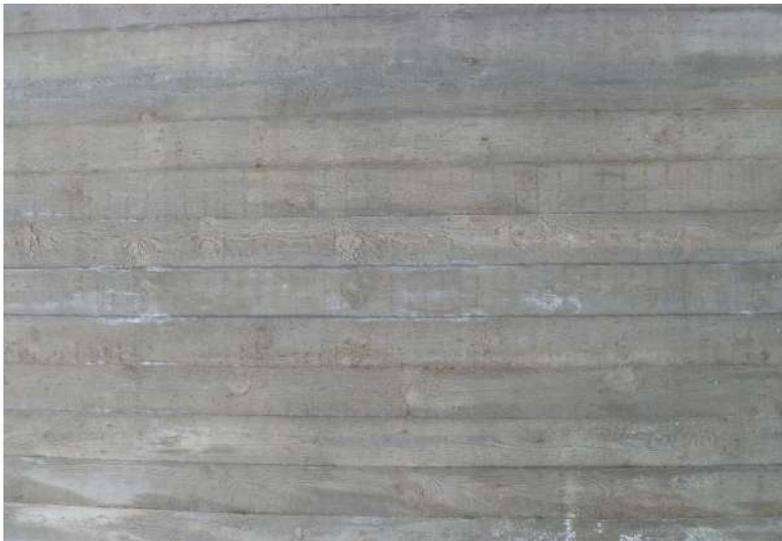
Le matériau dominant l'édifice est le béton, présent à tous les niveaux, aussi bien en intérieur qu'en extérieur. "... le béton laissé brut de coffrage offre une beauté frustrée mais attachante, parce qu'elle respire la vie et fait place à l'imprévu."*

La qualité de la façade résulte ainsi d'un jeu d'ombre et de lumière créé par les imperfections des coffrages et les dessins des planches brutes de ceux-ci. La texture du bâtiment n'appartient pas entièrement à elle-même.

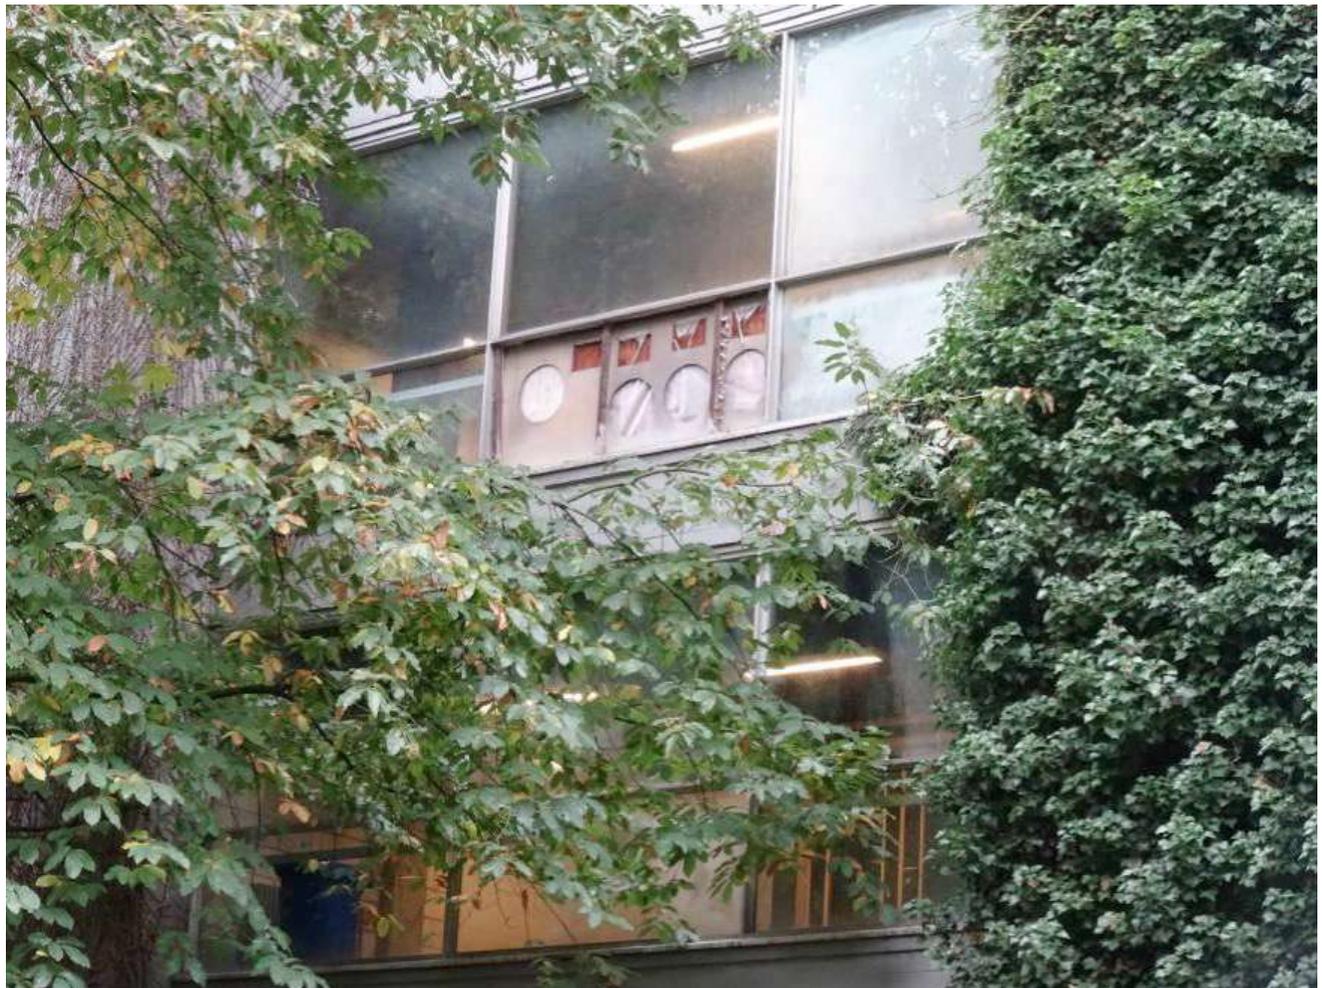
La monumentalité de béton rend toutefois l'édifice particulièrement peu efficace au point de vue énergétique.

La continuité des bétons entre intérieur et extérieur pose un réel problème énergétique, notamment au niveau du raccord des planchers et des éléments de façade en béton armé.

Le voile en blocs isolants placé côté intérieur ne suffit pas à garantir un niveau d'isolation thermique suffisant.

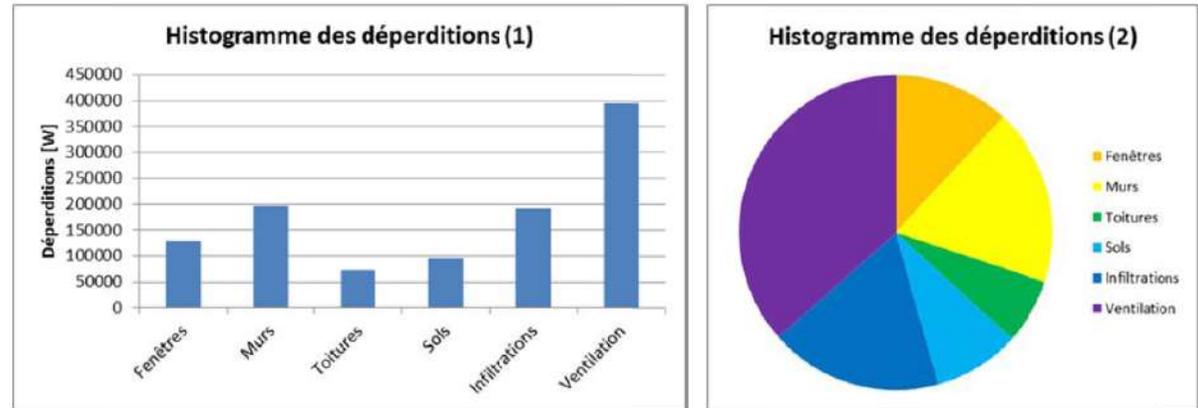
Il apparaît clairement que ce sont les systèmes de ventilation qui sont sources des déperditions les plus importantes : Nombreux extracteurs, pas de récupération d'énergie.

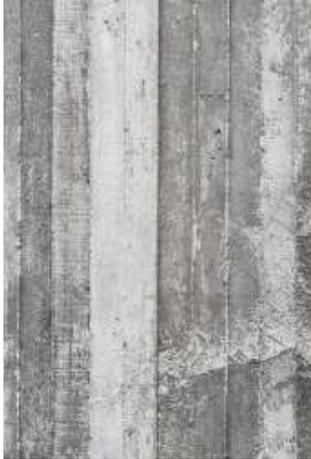
ORIGINAL
TEXTURE

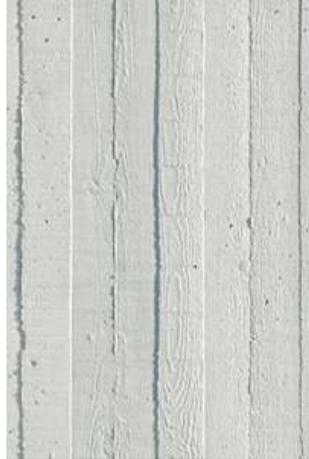
TEXTURE BEFORE
RENOVATION
PAINTING

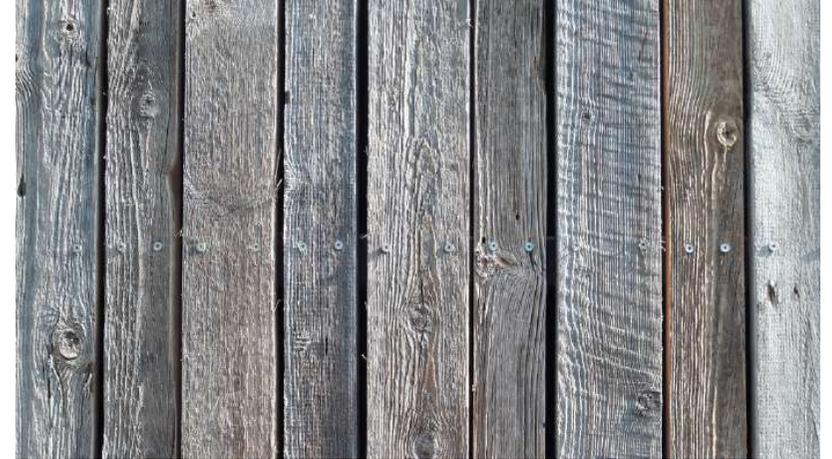
NEW TEXTURE
RECLAIMED WOOD FROM OLD FARMS

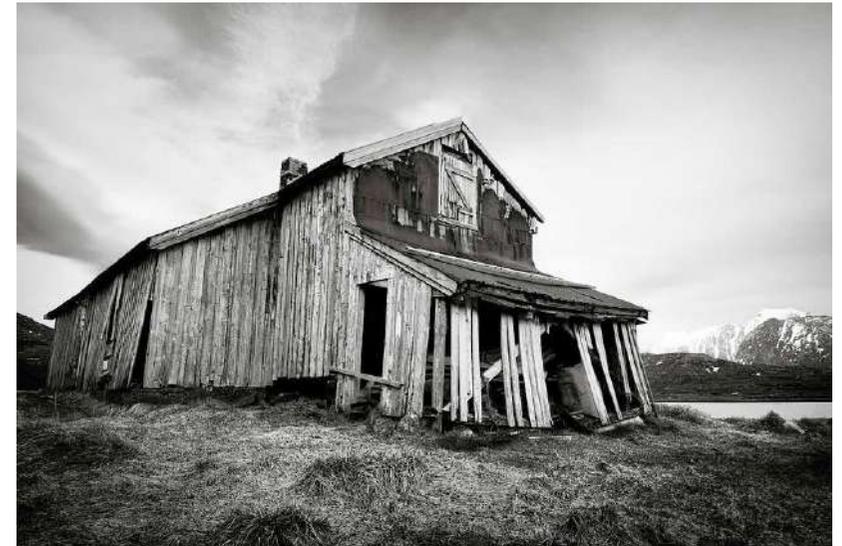
ROUGH AND PARTIALLY UNCONTROLLED TEXTURE >
REMINDS OF PINE BOARDS FORMWORKS >

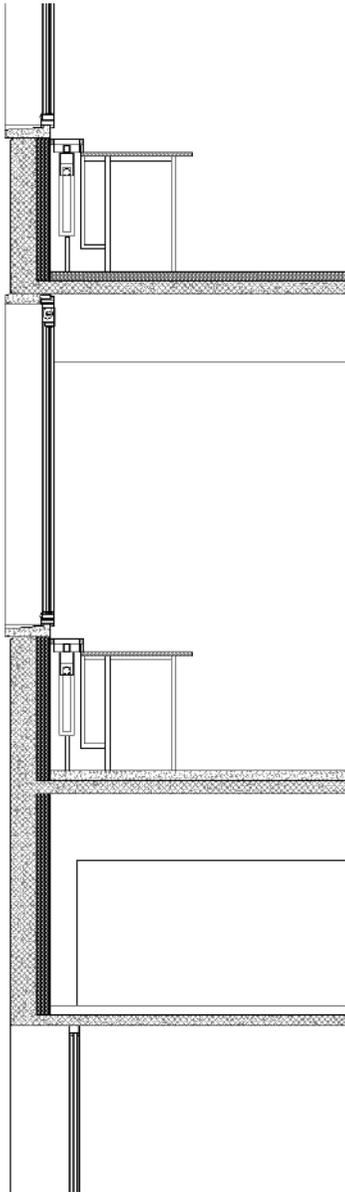
EXISTING

8. Concrete structure wall, finished with raw wood pattern, ep. 200mm

9. Cell block, ep. 100mm

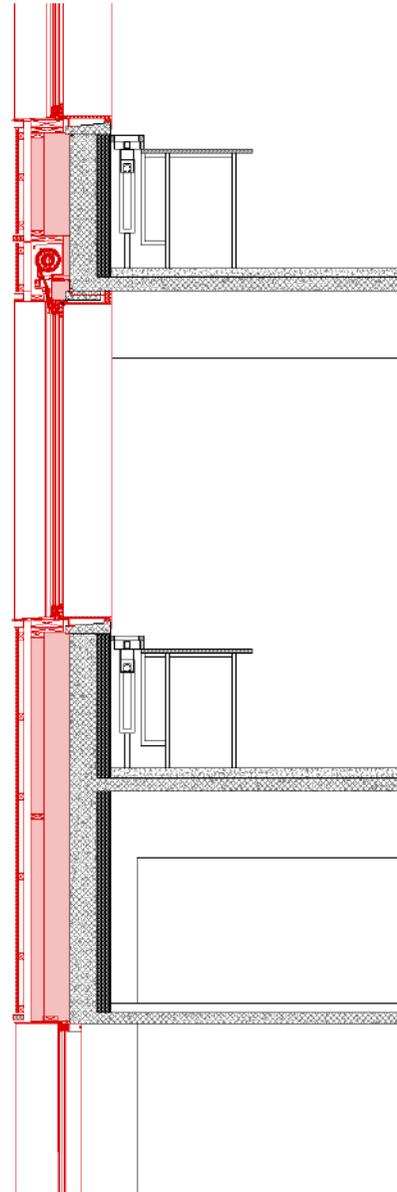
RENOVATION

1. Cladding made of reclaimed wood planks, larch, medium gray natural color, t. 25mm, boardwidth between 100-150mm. 10mm planks vertical layout

2. SRN Lathing , 38 / 48mm

3. SRN Counter Lathing, 48 / 58mm

4. Rain cover

5. Bearing structure, SRN, 38 / 100mm

6. Insulation between structure, rockwool, t. 100mm

7. Continuous insulation, rockwool, 2 x t.100mm

ENERGY SAVING = 70%

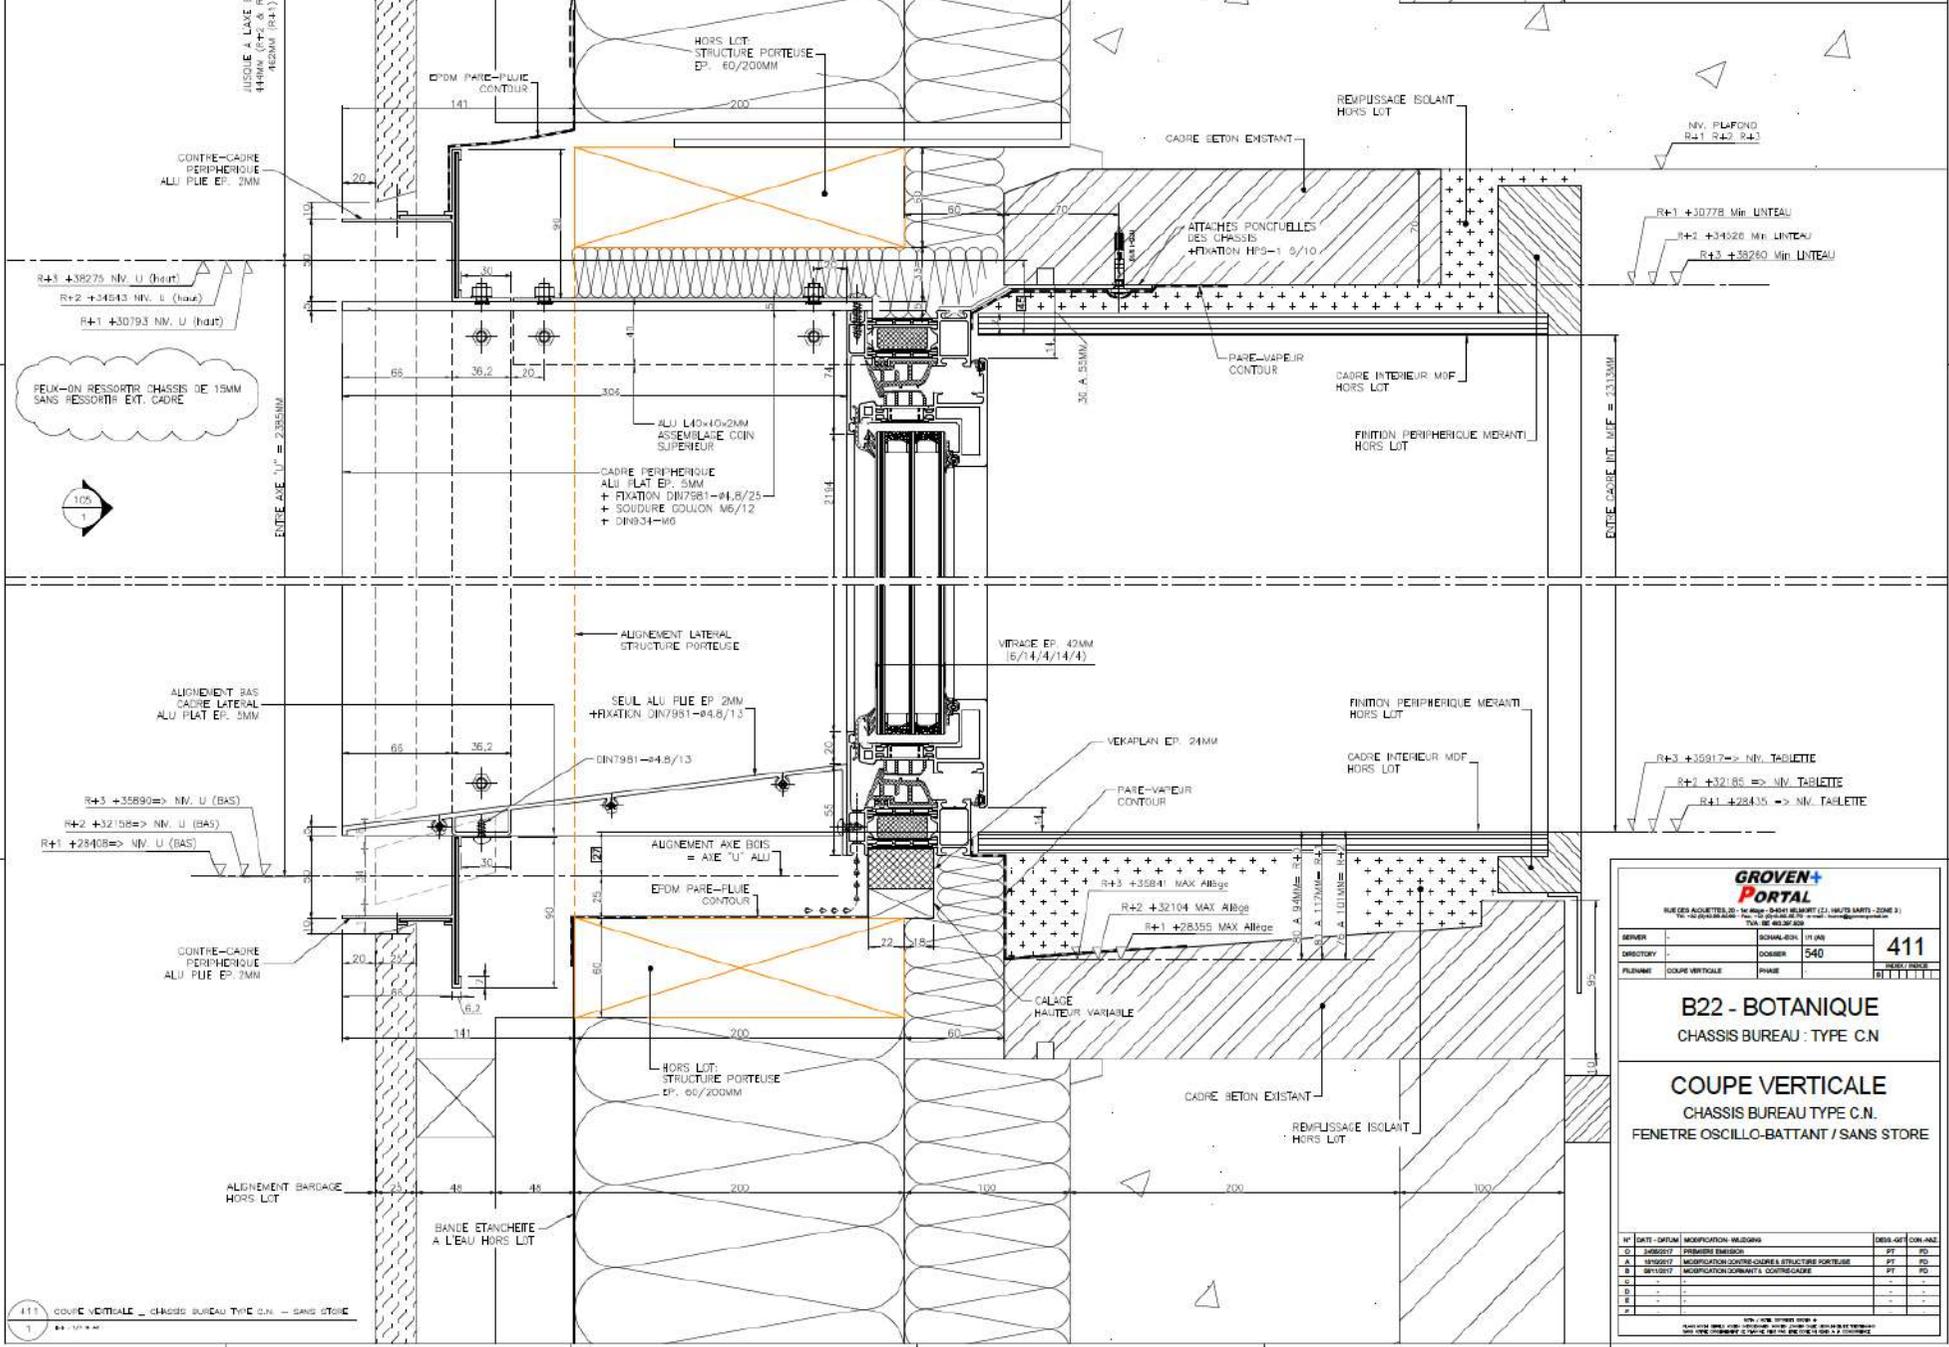
B22 - BOTANIQUE
CHASSIS BUREAU : TYPE C.N

COUPE VERTICALE
CHASSIS BUREAU TYPE C.N.
FENETRE OSCILLO-BATTANT / SANS STORE

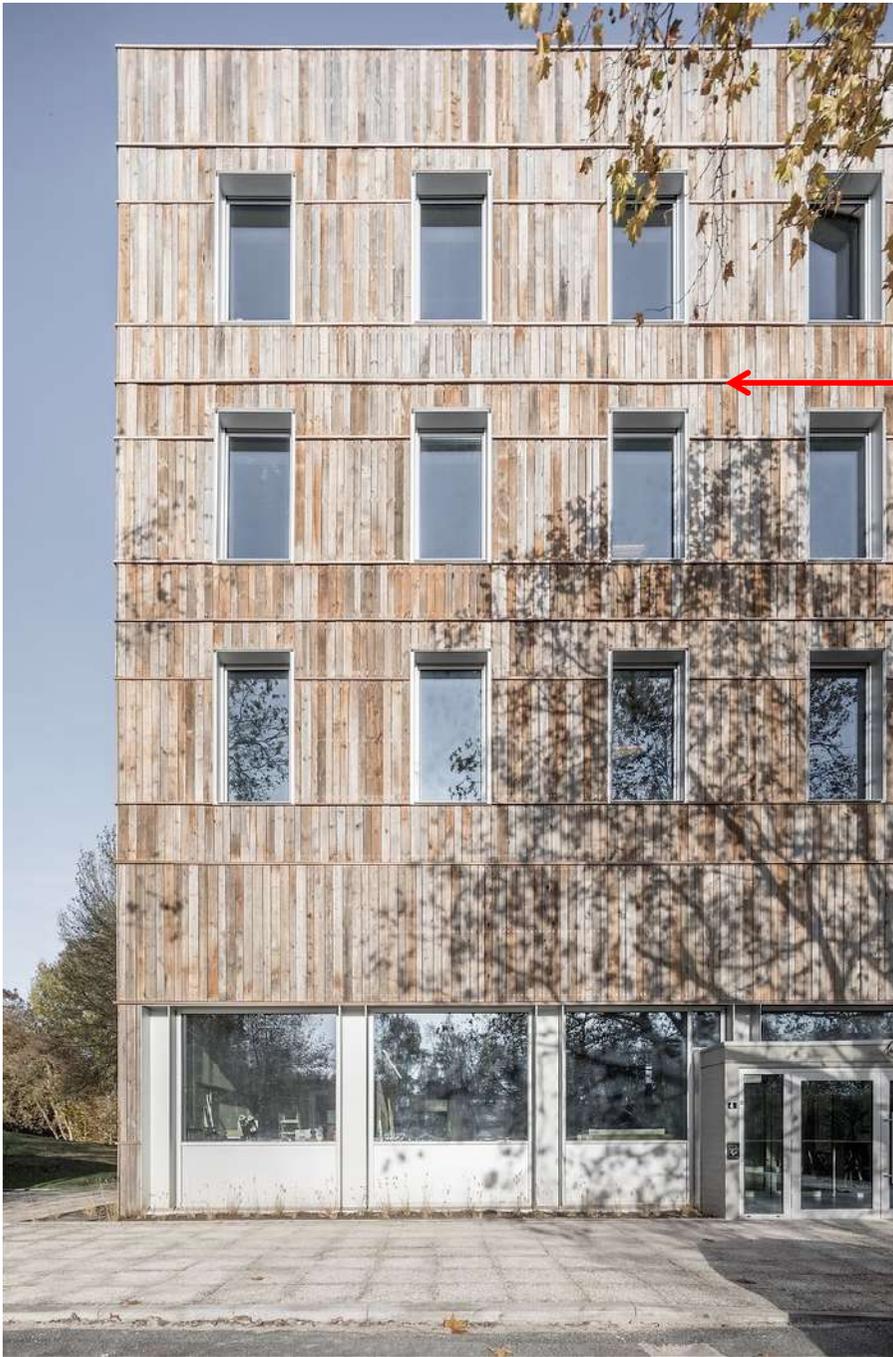
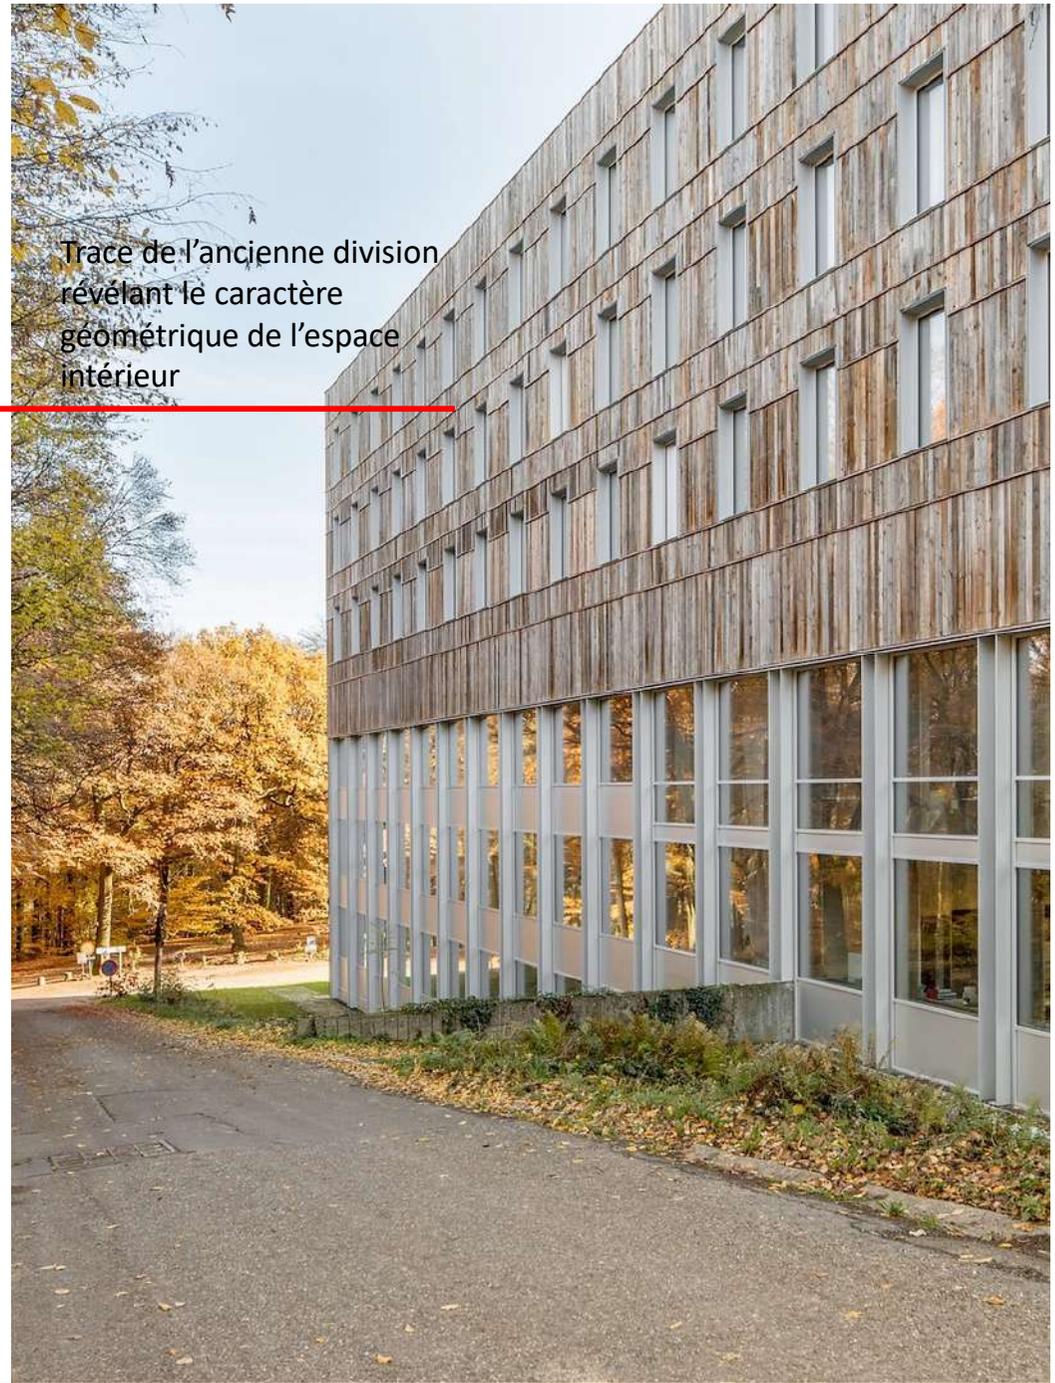
Trace de l'ancienne division
révélant le caractère
géométrique de l'espace
intérieur
